# Technická zpráva

| Obsah : | Vymezení prací veřejné zakázky pro výběr zhotovitele ve věci oprav po havárii vody na detašovaném pracovišti Duškova 7, Praha 5 |
| Stavba : | Budova Vysoké školy zdravotnické, Duškova 7, Praha 5 |

| V Praze dne : | 9.4.2015 |

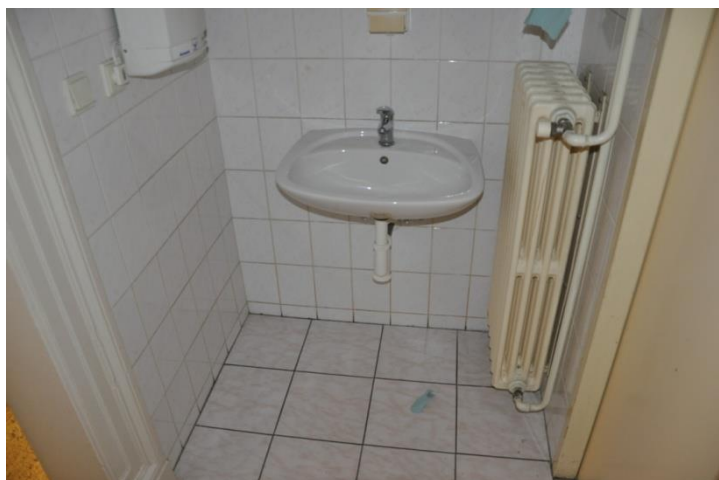
3.NP - místo vzniku havárie

Havárie nastala podle sdělení zástupce objednatele, pana Rykla, v pátek 20.2.2015, v odpoledních hodinách. Příčinou havárie byla prasklá přívodní vodovodní hadička k umyvadlu na WC (nerezová opletená flexi hadička) ve 3.NP. Voda tekla o víkendu a promáčela prostory v nižších podlažích, tj. v podlaží 2.NP, 1.NP a v 1.PP.

| 3.NP | Žádné známky vlhkosti, kromě mírné vlny na PVC před dveřmi na chodbě, patrně se však jedná o drobnou závadu již z minulosti. |

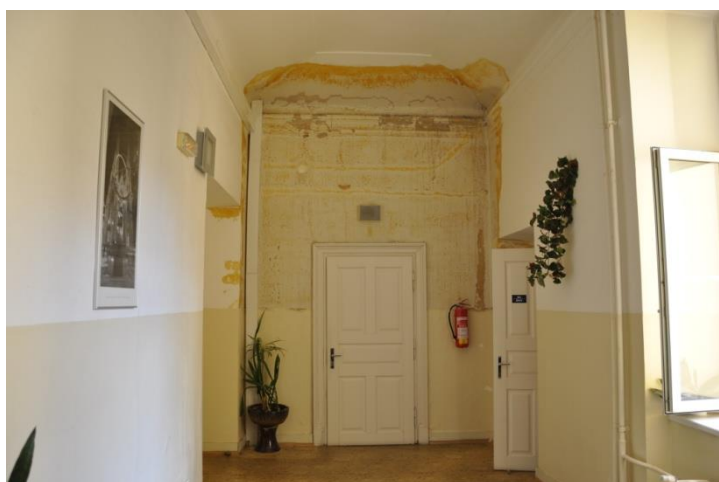
2.NP - chodba před skladem

| 2.NP | Zcela prosáklé povrchy stěn a stropů skladu, vlhké a rezavě zbarvené skvrny od kontaminované vody solemi a nečistotami. Obdobné skvrny na stěně v přilehlém WC ženy (nad keramickým obkladem), menší skvrna u stropu v učebně vlevo (do 1 m <sup>2</sup> ), skvrny na chodbě před skladem. Na okenním rámu a křídlech ve skladu se loupe lak, rovněž tak na dřevěné zárubni a náplňových dveřích. Na chodbě před skladem se odfukuje emailový nátěr. |

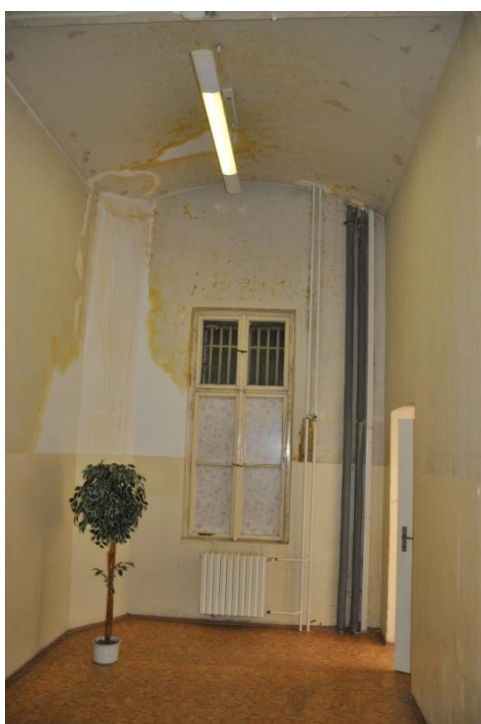
Předsálí - 1.NP

| 1.NP | Prosáklé stěny (čelní s oknem, a obě boční) a strop předsálí. Vlhké a rezavě zbarvené skvrny. Obdobné skvrny na stěně v přilehlém WC muži (nad keramickým obkladem), menší skvrna u stropu v učebně vlevo (do 1 m <sup>2</sup> ), obdobné skvrny na stěně v přilehlém WC ženy (nad keramickým obkladem), skvrny na chodbě před skladem. V předsálí se odfukuje emailový nátěr. |

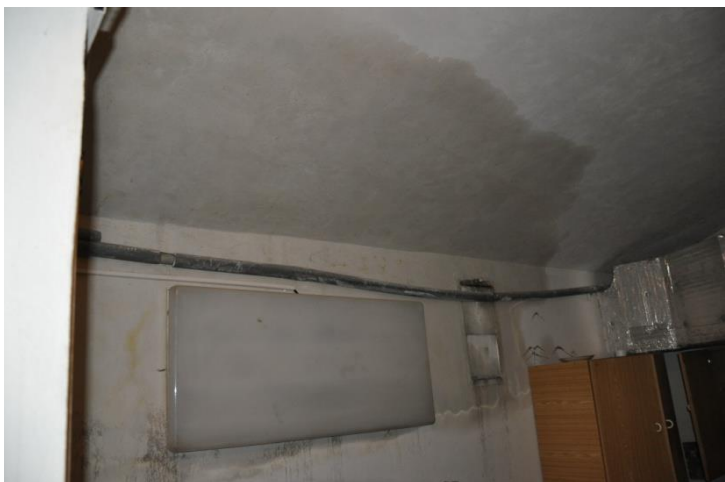
1.PP - chodba

| 1.PP | Prosáklé stěny a stropy na chodbě, ve sklepech a v kotelně. |
