# Technická zpráva

| Obsah : | Vymezení prací veřejné zakázky pro výběr zhotovitele ve věci oprav po havárii vody na detašovaném pracovišti Duškova 7, Praha 5 |
| Stavba : | Budova Vysoké školy zdravotnické, Duškova 7, Praha 5 |

| V Praze dne : | 9.4.2015 |

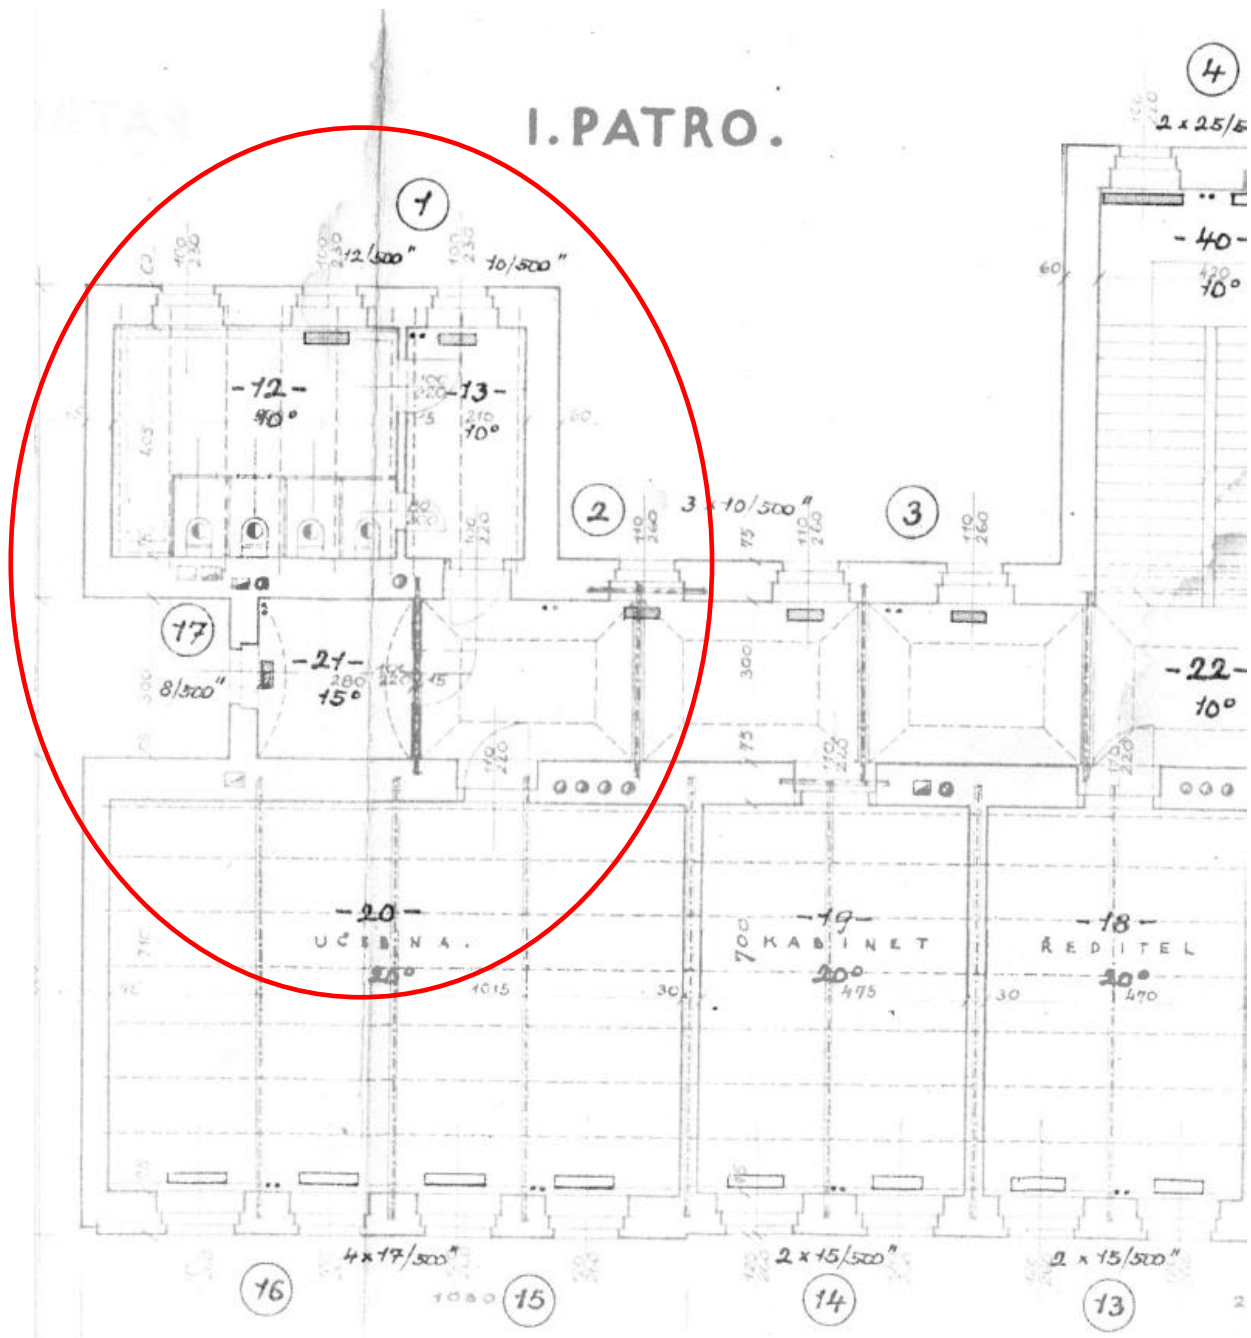
| 2.NP | Zcela prosáklé povrchy stěn a stropů skladu, vlhké a rezavě zbarvené skvrny od kontaminované vody solemi a nečistotami. Obdobné skvrny na stěně v přilehlém WC ženy (nad keramickým obkladem), menší skvrna u stropu v učebně vlevo (do 1 m <sup>2</sup> ), skvrny na chodbě před skladem. Na okenním rámu a křídlech ve skladu se loupe lak, rovněž tak na dřevěné zárubni a náplňových dveřích. Na chodbě před skladem se odfukuje emailový nátěr. |

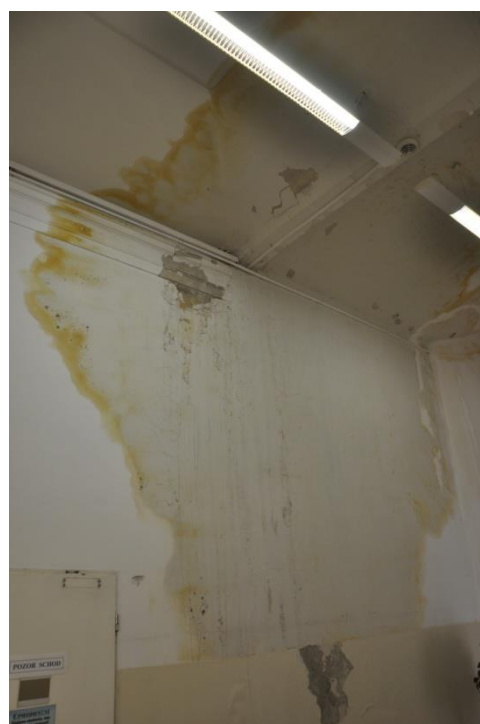
Předsálí - 1.NP

| 1.NP | Prosáklé stěny (čelní s oknem, a obě boční) a strop předsálí. Vlhké a rezavě zbarvené skvrny. Obdobné skvrny na stěně v přilehlém WC muži (nad keramickým obkladem), menší skvrna u stropu v učebně vlevo (do 1 m <sup>2</sup> ), obdobné skvrny na stěně v přilehlém WC ženy (nad keramickým obkladem), skvrny na chodbě před skladem. V předsálí se odfukuje emailový nátěr. |
